# VULNERABILIDAD DE EDIFICACIONES EN ZONAS URBANO-MARGINALES

Identificación, evaluación y mitigación del riesgo sísmico

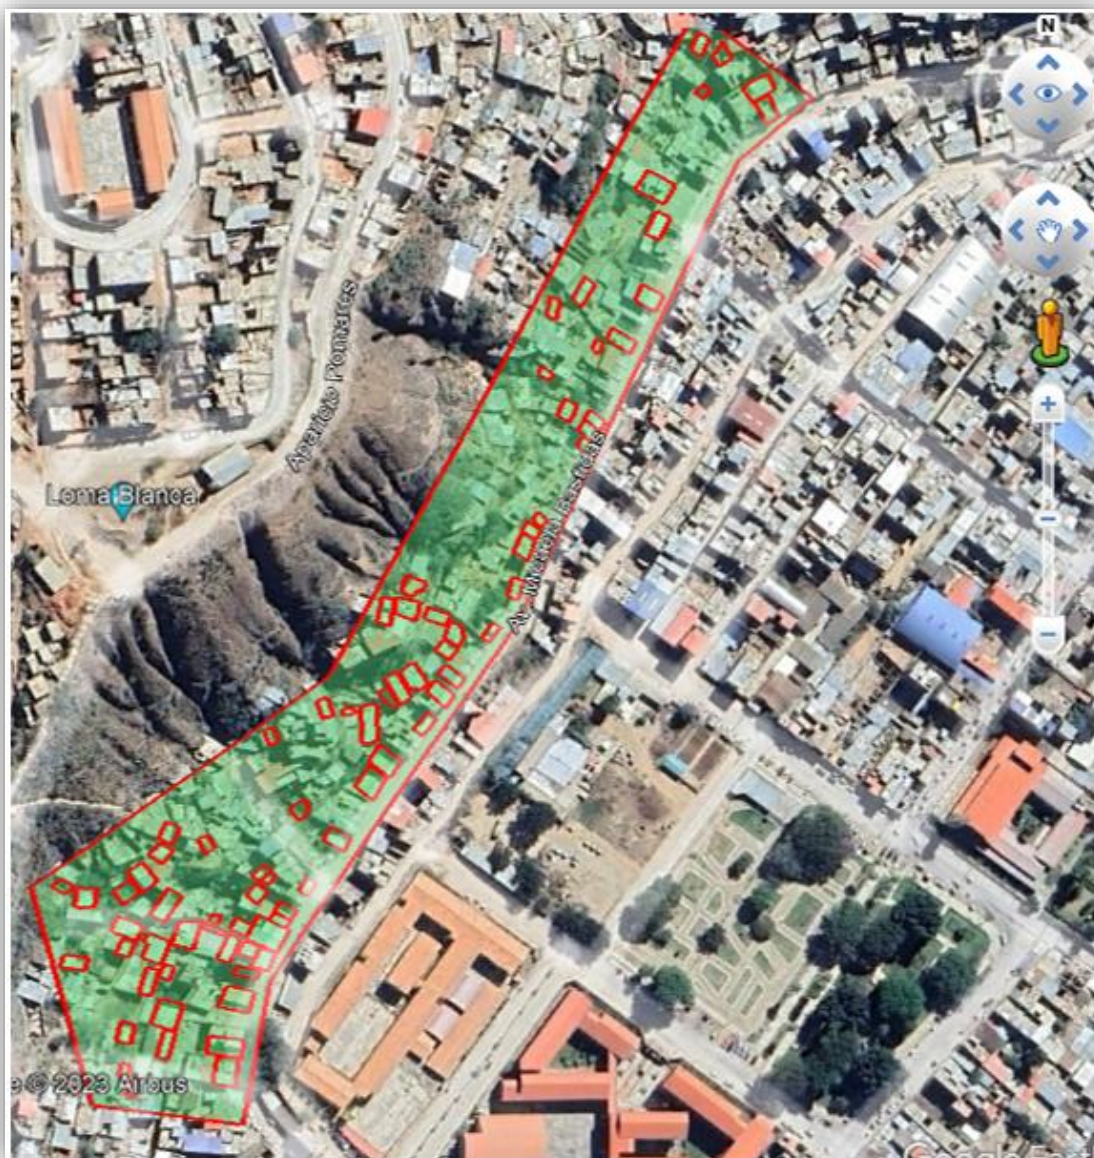
**Ilustración 1.** Ubicación de viviendas en Google Earth (Aparicio Pomares)

Las viviendas se distribuyen en un terreno con pendientes variables, predominando las ubicadas en laderas. La mayoría de las construcciones son de uno o dos pisos, con una antigüedad promedio que supera los 15 años.

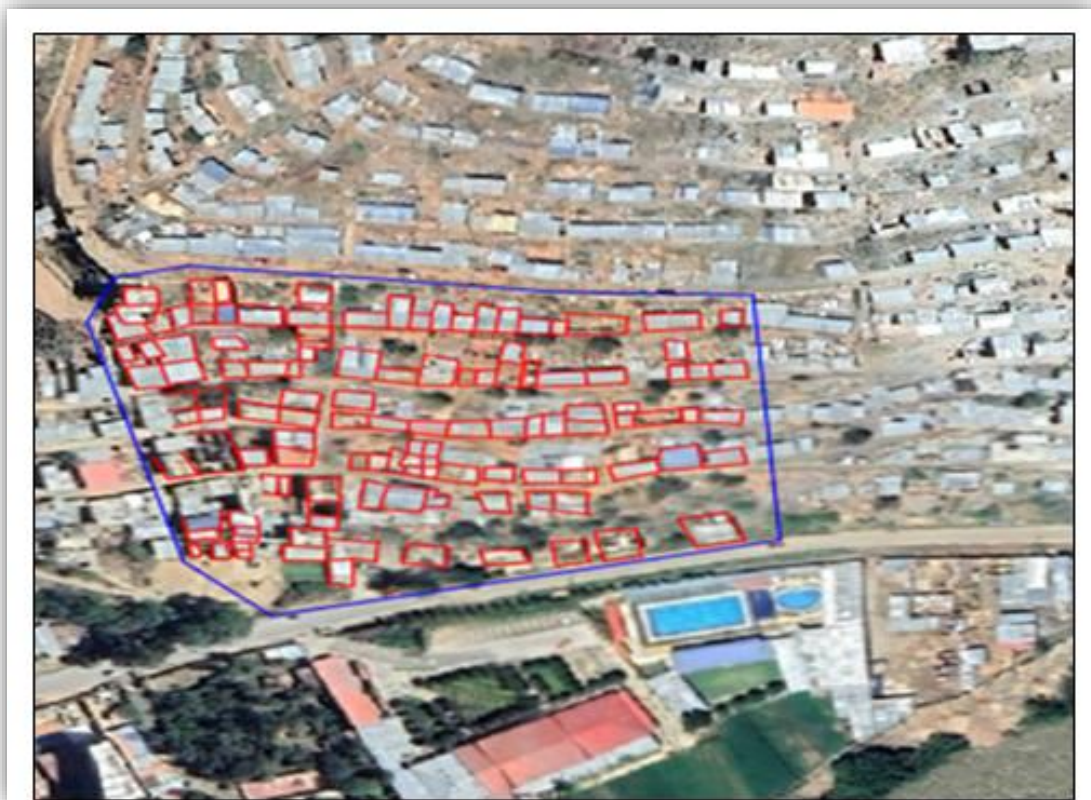
**Ilustración 2.** Ubicación de viviendas en Google Earth (Jorge Chávez)

Este asentamiento se caracteriza por estar ubicado en una ladera de pendiente pronunciada, lo que influye negativamente en la evaluación de vulnerabilidad. Las viviendas, en su mayoría de uno o dos pisos, presentan un alto porcentaje de construcciones de adobe y tapial.

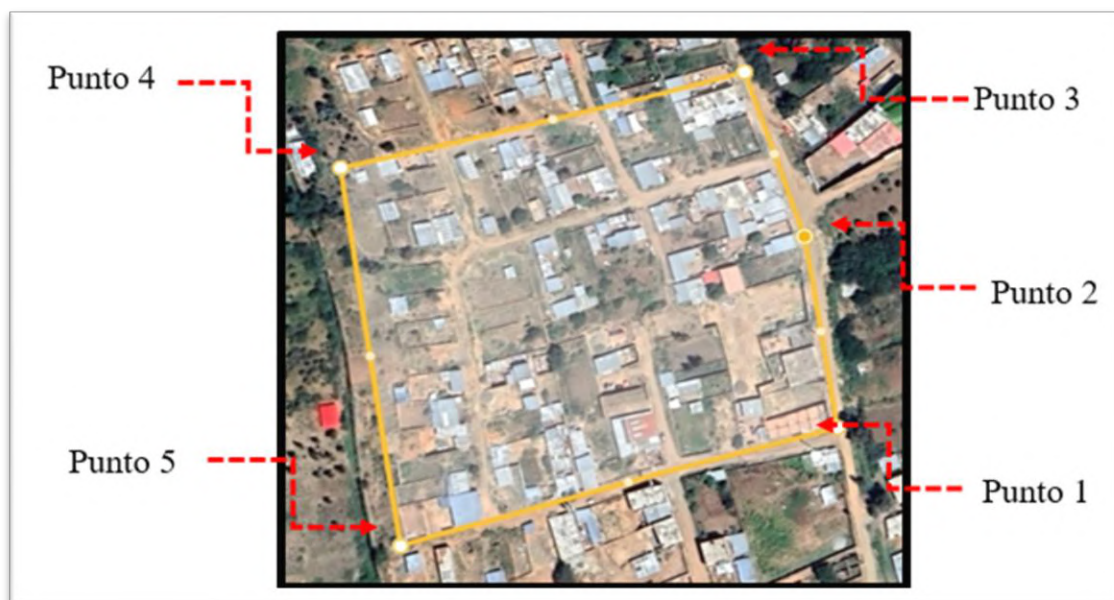
**Ilustración 3.** Delimitación de la muestra (Cayhuayna Alta)

Se evaluaron 71 viviendas, seleccionadas con base en criterios como condiciones de la vivienda, pendiente del terreno, topografía, sistema constructivo y material predominante. El asentamiento promedio de las viviendas en esta zona es de aproximadamente 12 años.

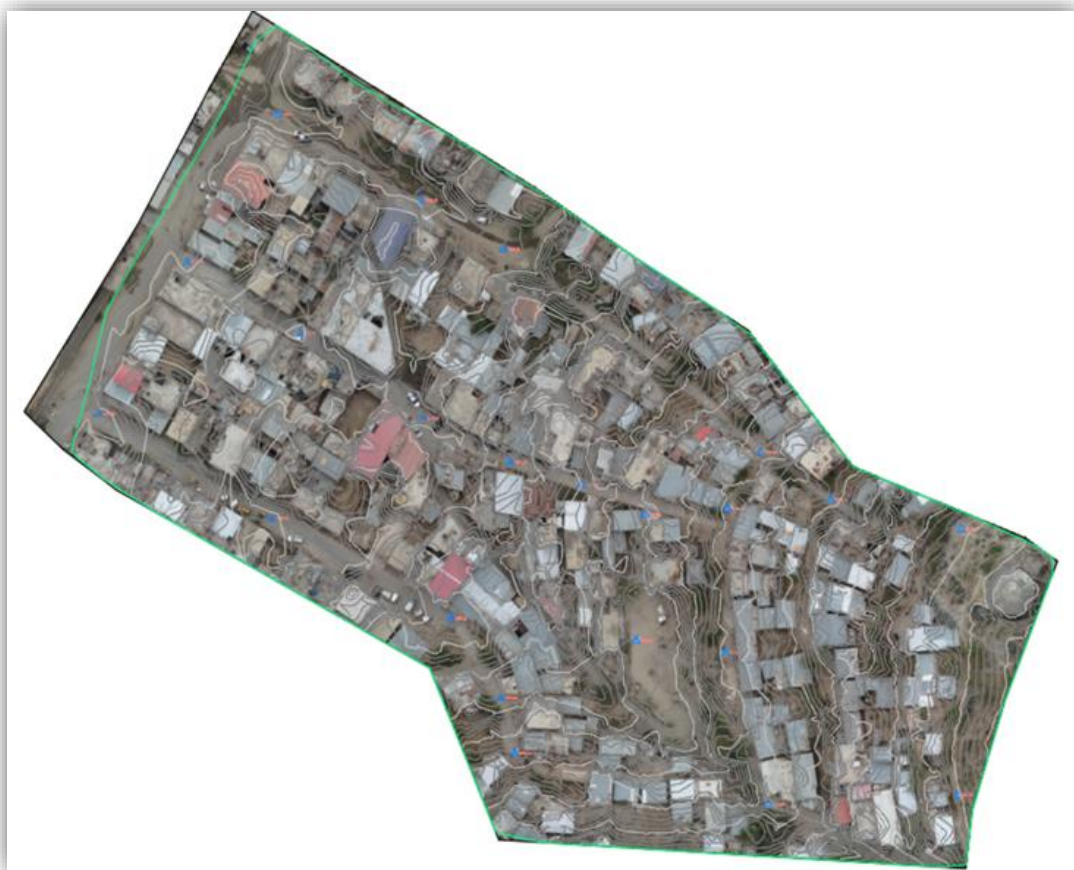
**Ilustración 4.** Procesamiento de la ortofoto (San Luis 1,2,3)

Sectores 1, 2 y 3: Se empleó la teledetección mediante el vuelo de un vehículo aéreo no tripulado (dron). Con base en los datos obtenidos del procesamiento de imágenes (ortofoto), se delimitaron de forma precisa las propiedades de cada extensión de tierra, con la finalidad de determinar el control de cada estructura existente. Se evaluaron 71 viviendas en estos sectores.

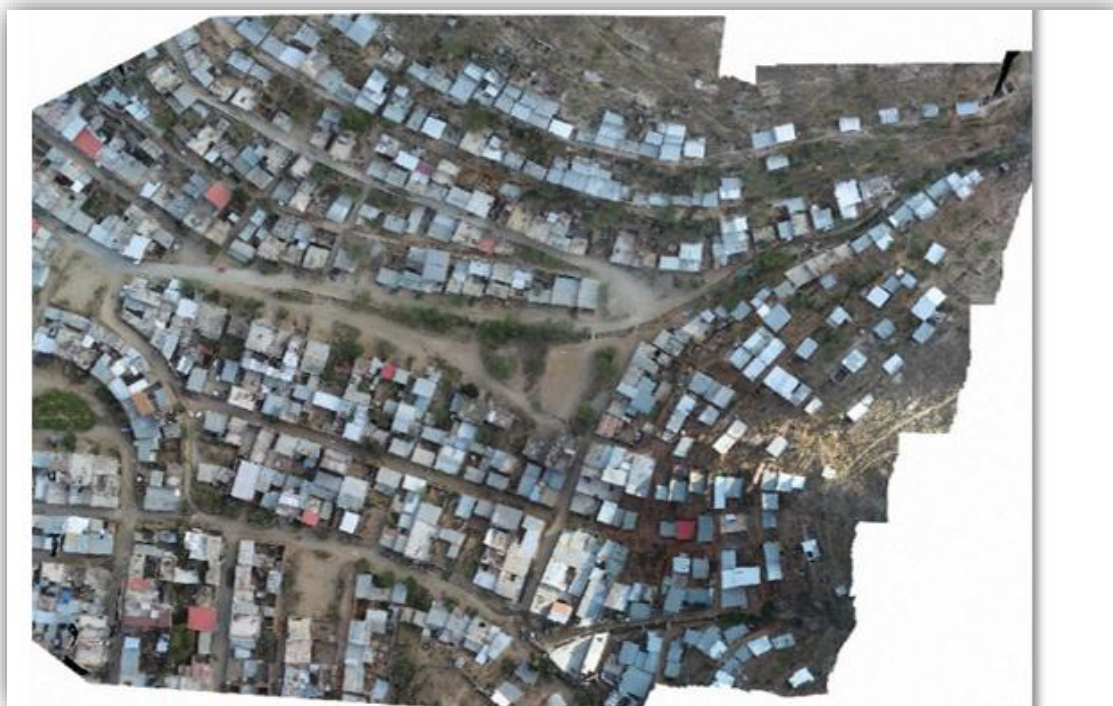
**Ilustración 5.** Área de la muestra seleccionada (San Luis 4,5)

Sectores 4 y 5: Se enfatizaron las zonas más altas por ser las más vulnerables. Se evaluaron 86 viviendas en estos sectores, seleccionadas por conveniencia.

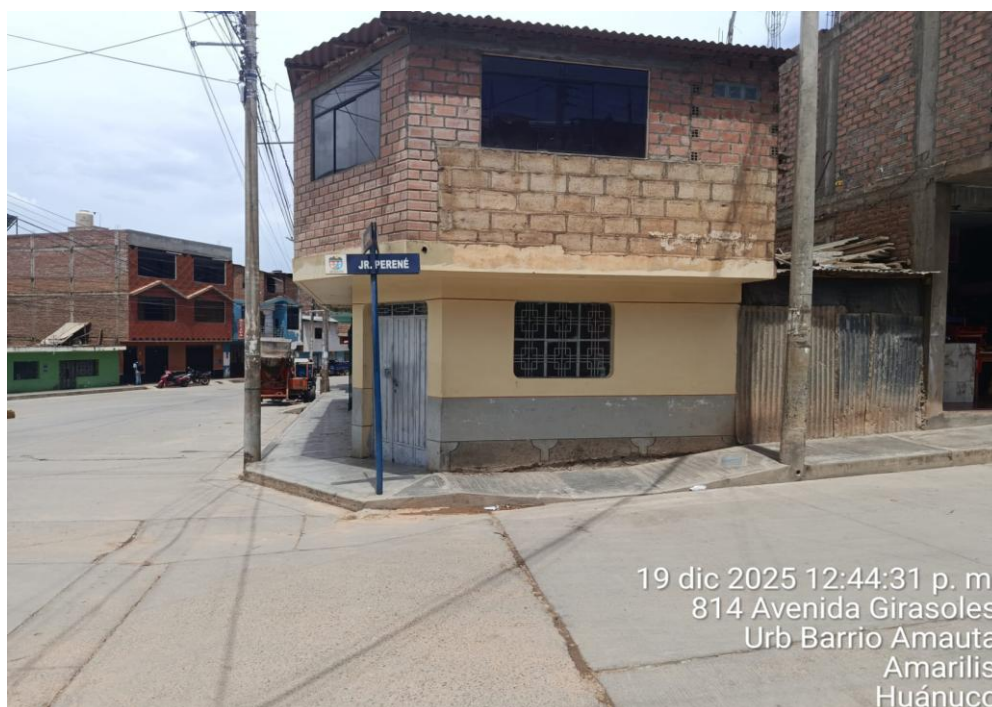
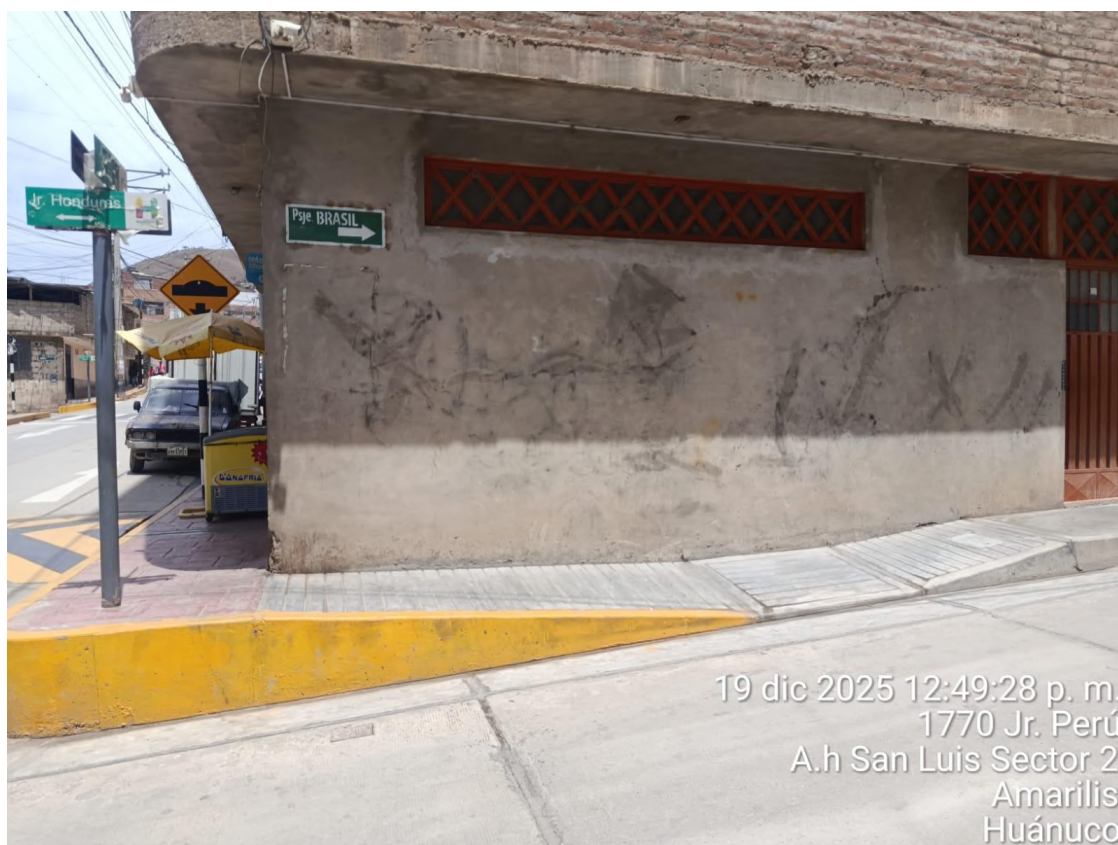
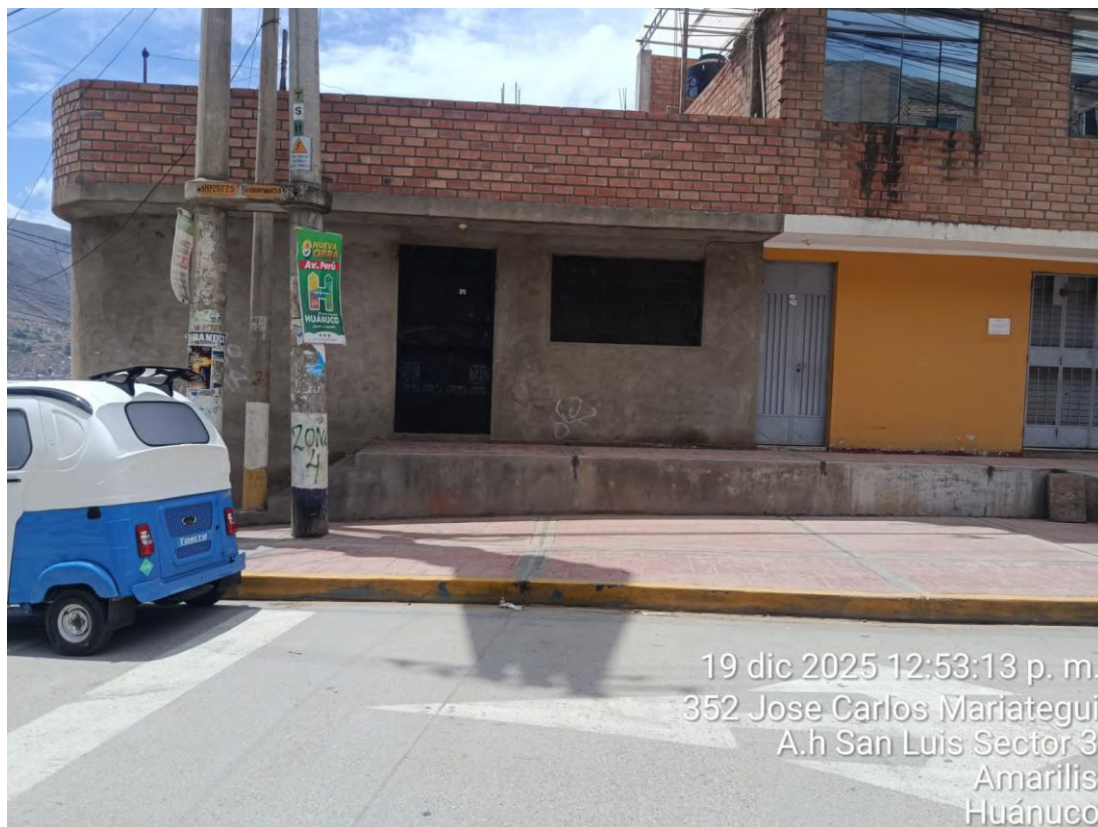
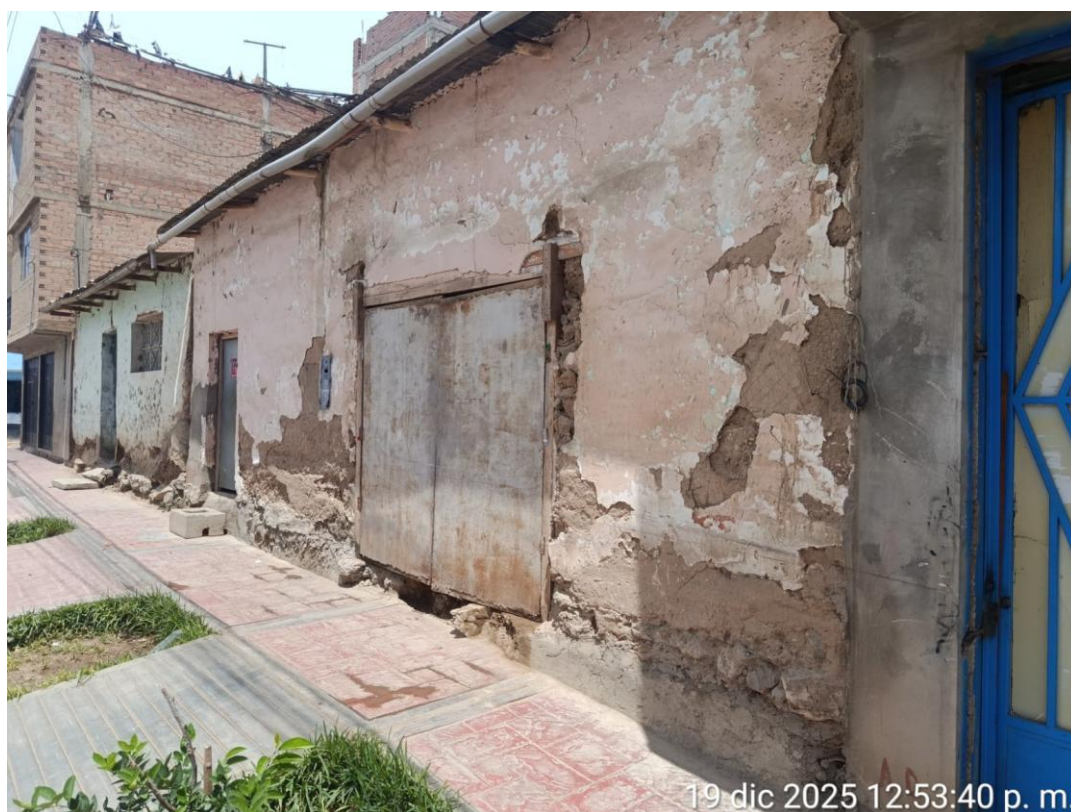
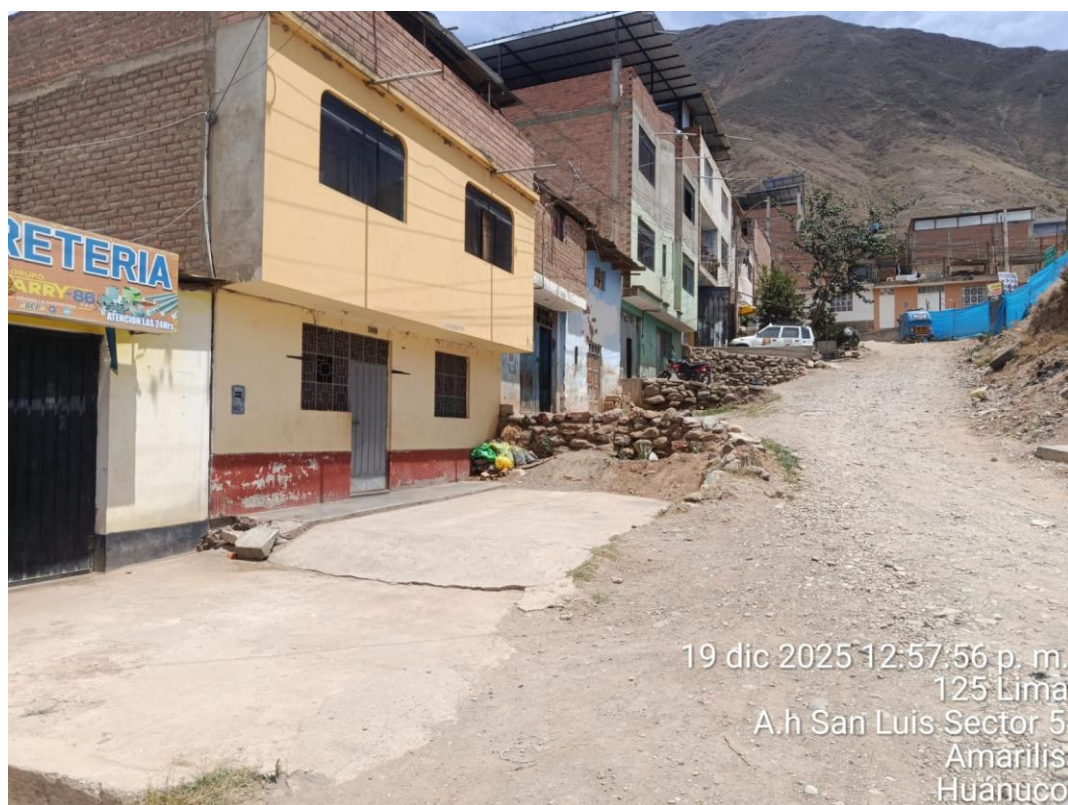
**"Vista general de algunas viviendas y condiciones constructivas en San Luis Sectores 1, 2, 3, 4 y 5"**

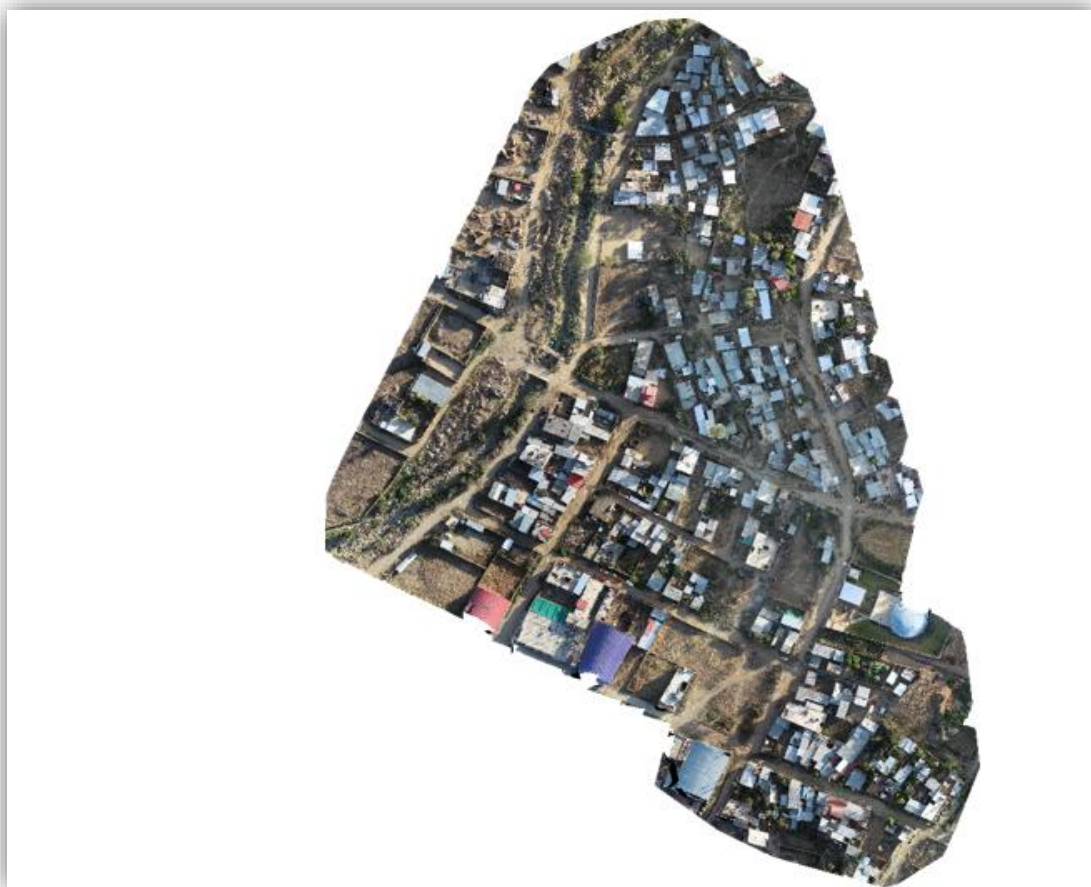
**Ilustración 6.** Ortofoto del Asentamiento Humano Jancao Alto

Cabe mencionar que la zona de Jancao Alto se encuentra al costado del aeropuerto de Huánuco, en un área aérea restringida, por lo que se necesitó un permiso especial para volar el dron. Esto limitó la cobertura al 60 % o 70 % del total de la muestra. Se evaluaron 70 viviendas en total.

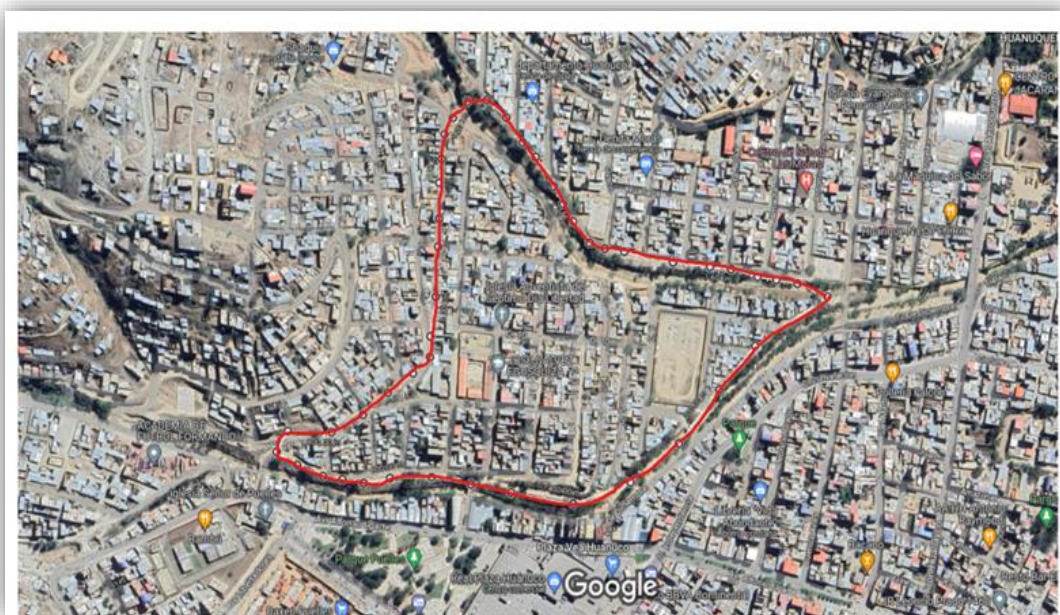
**Ilustración 7.** Delimitación de la muestra (La Florida)

Se evaluaron 72 viviendas en esta zona, utilizando técnicas de georreferenciación y ortofotos para su ubicación precisa.

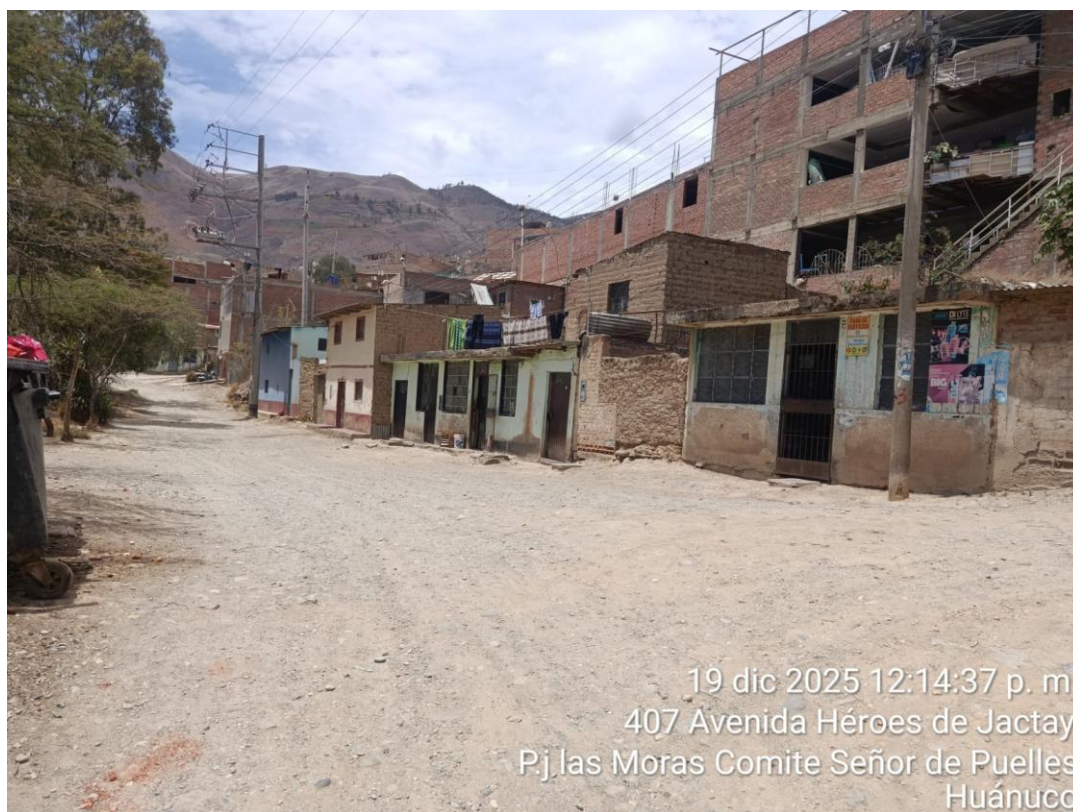
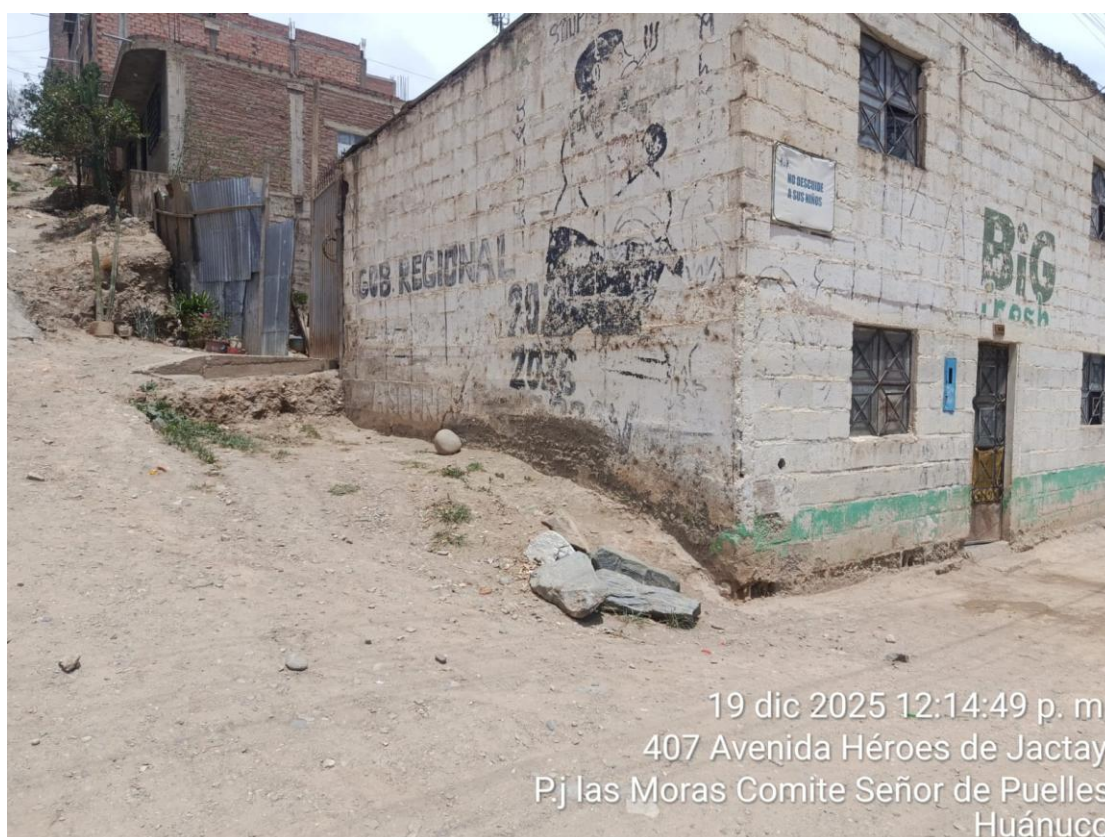
**"Vista general de algunas viviendas y condiciones constructivas en el  
AA.HH. La Florida"**

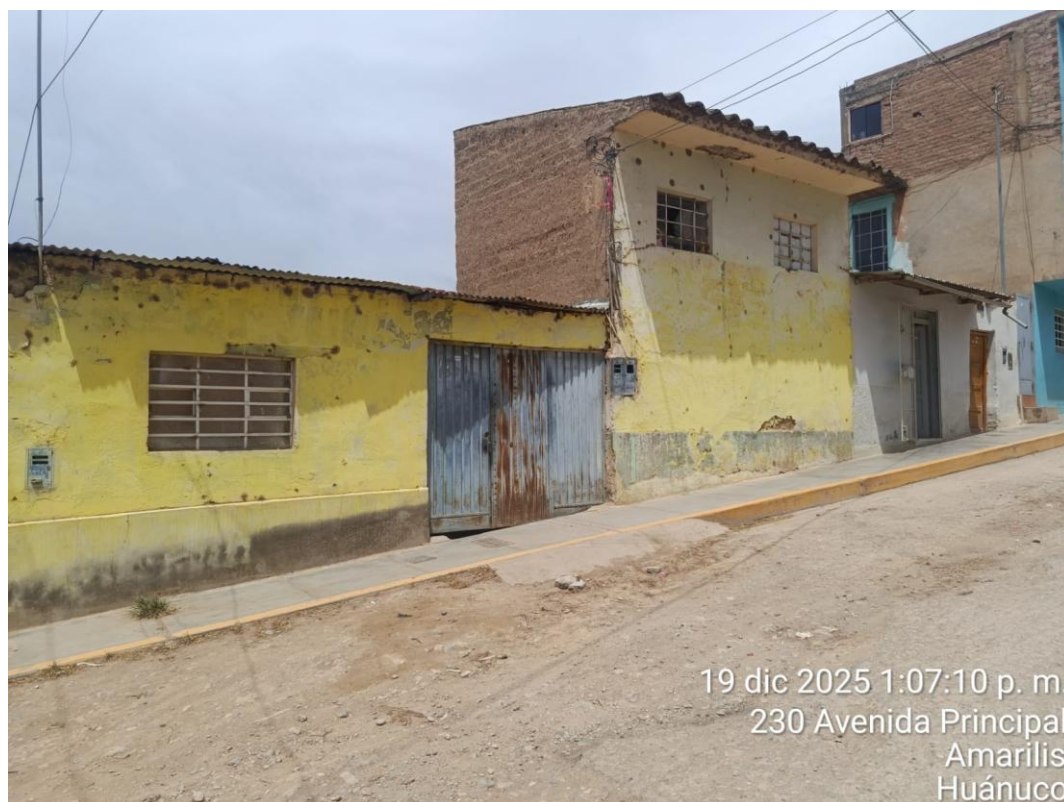
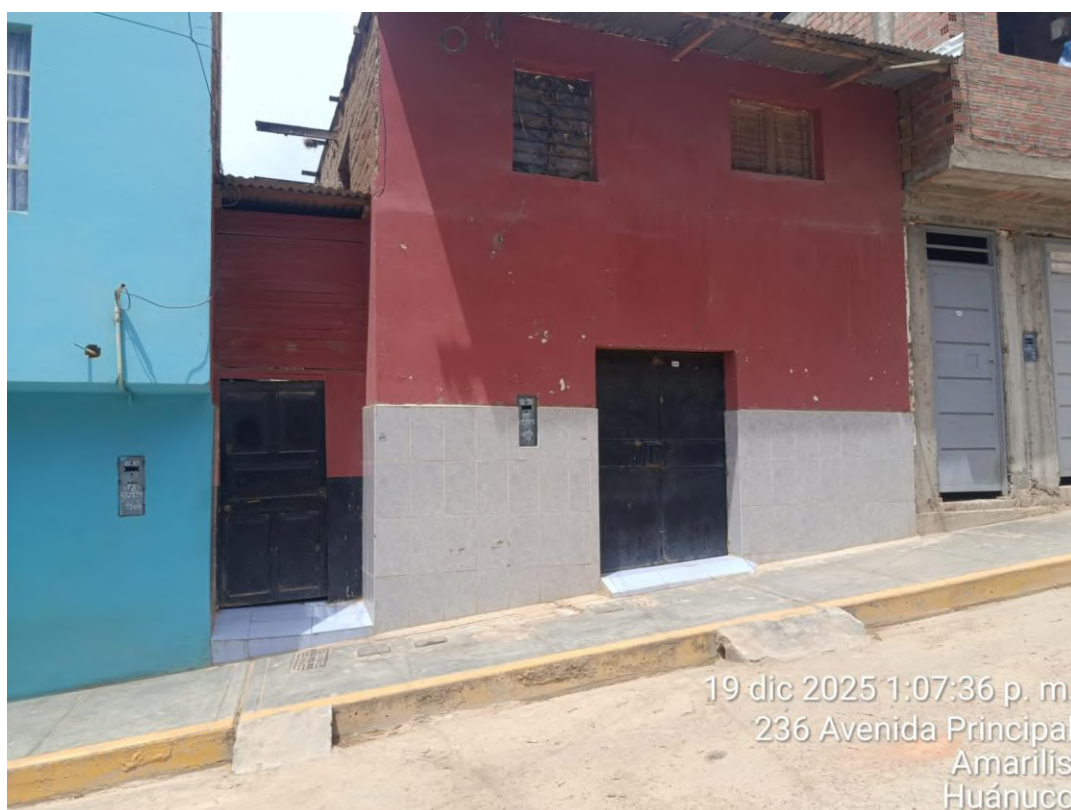
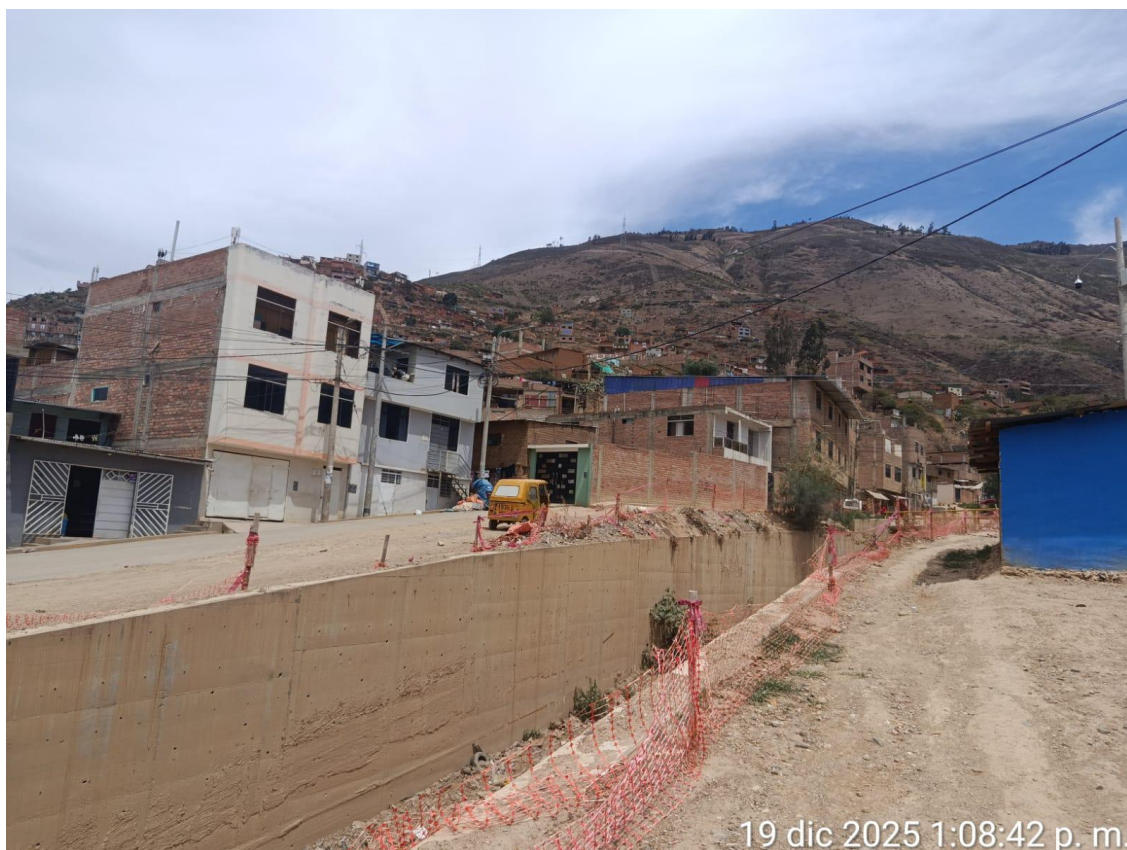
**"Vista general de algunas viviendas y condiciones constructivas en el  
Centro Poblado Llicua"**
